**Voor een ieder nogmaals de beste wensen voor 2006.**

2006 mrt

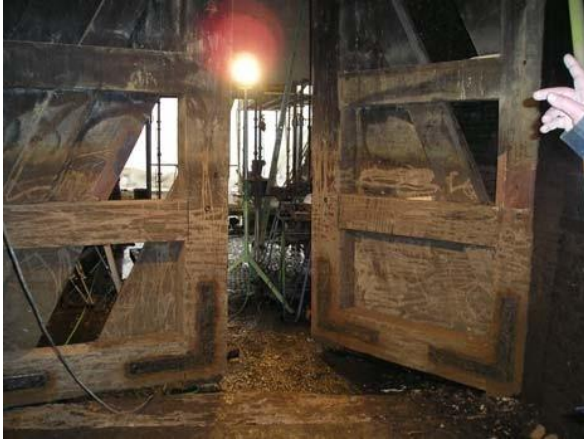
De sluisen zijn drooggezet voor een grote restauratie . Losse stenen worden weg gebikt. Er is een fotosessie van gemaakt. Oa de uitstroomopeningen en de schade aan de houten deur zijn goed in beeld.

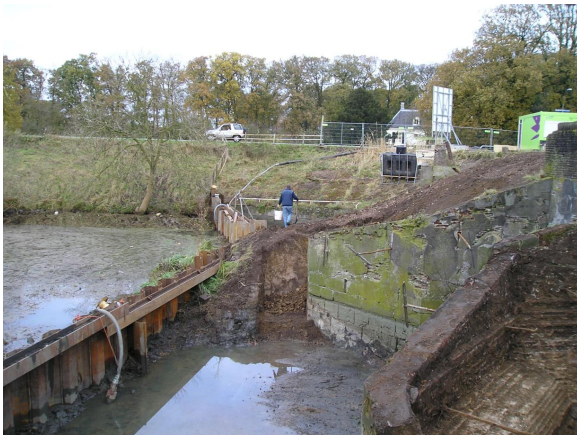
Links de sluisdeuren die deels vernieuwd moesten worden

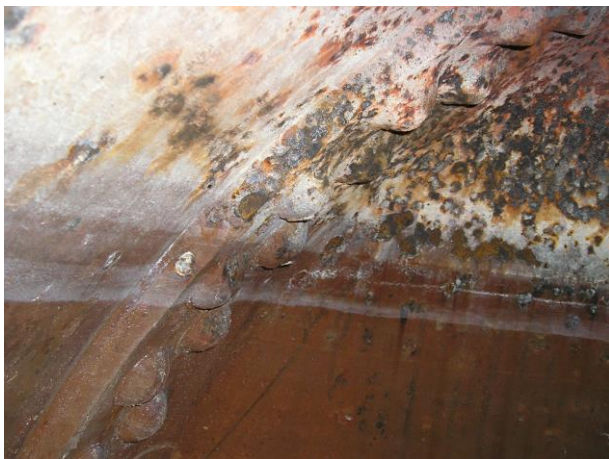
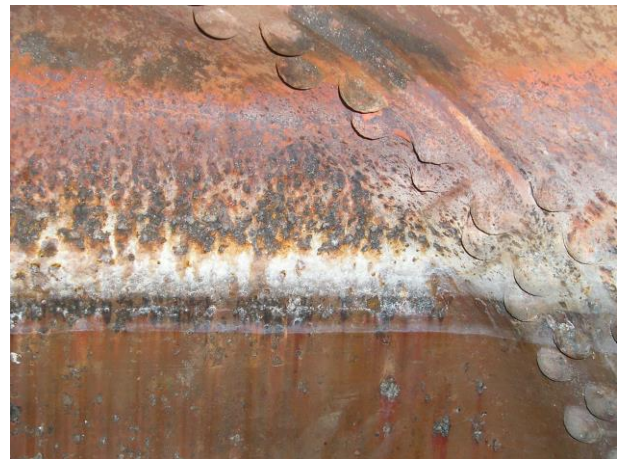
Ketel1 achterwand

Ketel 1 is inwendig van roestkorsten ontdaan. Vele handen (4 man tegelijk in de ketel) maakten licht werk. Er is een duidelijk verschil in . Alles vanuit de voorkant ketel bekeken: Links voor en achter is de meest aangetaste kant

Links achter is weer slechter dan links voor. Het zit ongeveer tussen klokstand 6 en 8 uur.

Per rompdeel is op te merken dat van de voorste romp het eerste deel slechter is dan het achterste deel. Wie het niet snapt mag volgende keer zelf inspecteren!

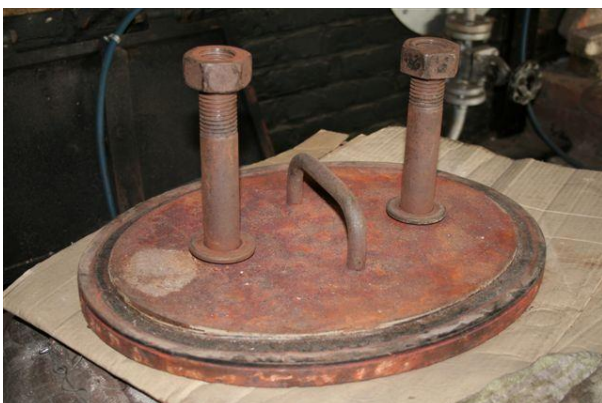
### Mangateksel en oude pakking links

Als proef gaan we het ketelmangat uittesten met een rubber pakking. Deze is bestendig voor stoom van 350 graden en een druk van 16 bar.

Het mangat zou dan na elke stop geopend kunnen worden opdat de ketel beter kan opdrogen, zonder dat de pakking beschadigd raakt.

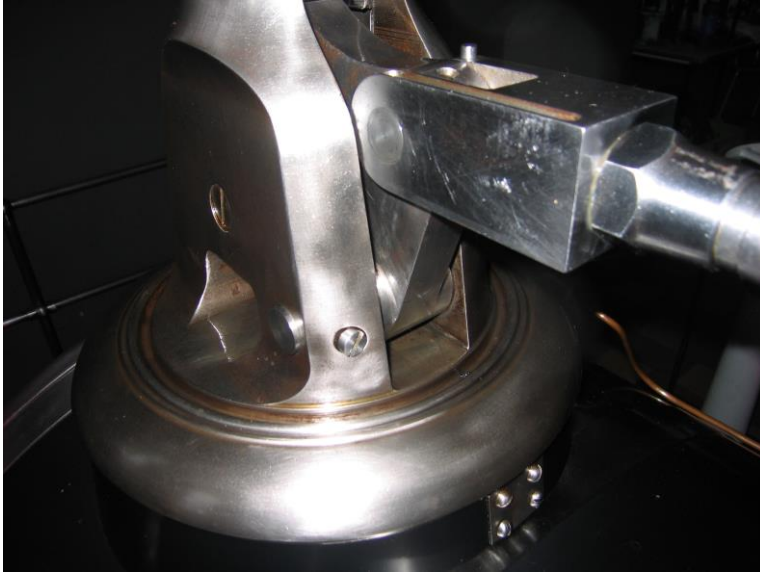
### Machine 1.

De inlaatstoomkleppen van de machines worden geopend middels nokken.. Deze nokken draaien om pennen en de nokken zelf worden aangestuurd door het stangenstelsel ook met een penverbinding.

De pennen in Machine 1 zijn deels oorspronkelijk uit Machine 2 en hebben een te grote speling en slijtage in de bussen. Eea is/wordt opgemeten en vastgelegd in een meetrapport. Besproken wordt wat we nu verder gaan doen. (Nieuwe pennen en of bussen) Wel zal de machine weer beschikbaar zijn met het draaiseizoen.

De nokken met busen en pennen van inlaatstoomkleppen van machine 1 zijn bij de firma de Boer voor reparatie. Over materiaalsoorten, speling en ruwheid zijn afspraken met deze firma gemaakt. Deze gegevens worden vastgelegd in het archief van de machines. Afspraak is dat in april 2006 de machine weer zal kunnen draaien.

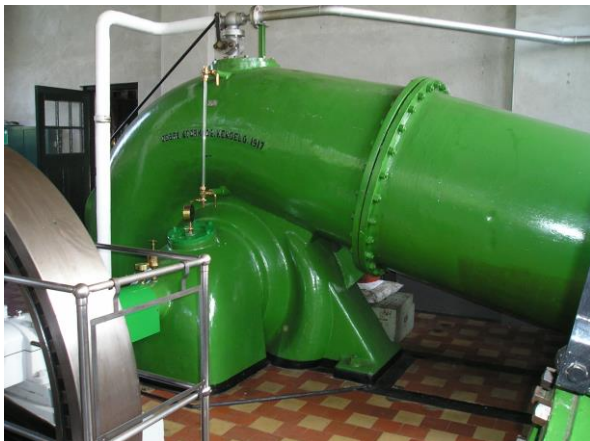
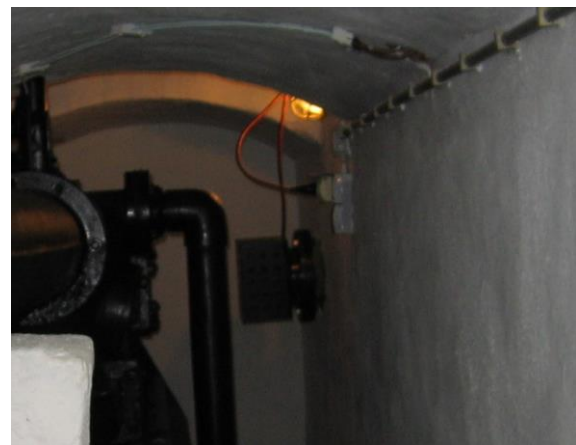
De kelder afzuigventilator rechts achterin is weer geplaatst. Droge lagere en vervuiling waren de oorzaak van het zwaar lopen. De ventilator is speciaal aangebracht om vocht uit het gebouw te zuigen.

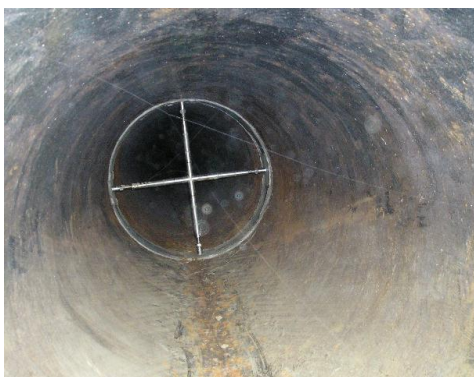
Links: Eerste rechte persbuis na de centrifugaalpompe

De persbuizen bestaan elk uit 4 lange delen met een uitstroommond. Alle delen zijn met flenzen aan elkaar gebouwd. Persbuis 1 heeft twee RVS reparatieplekken met klampen die er goed uitzagen. Zie foto.

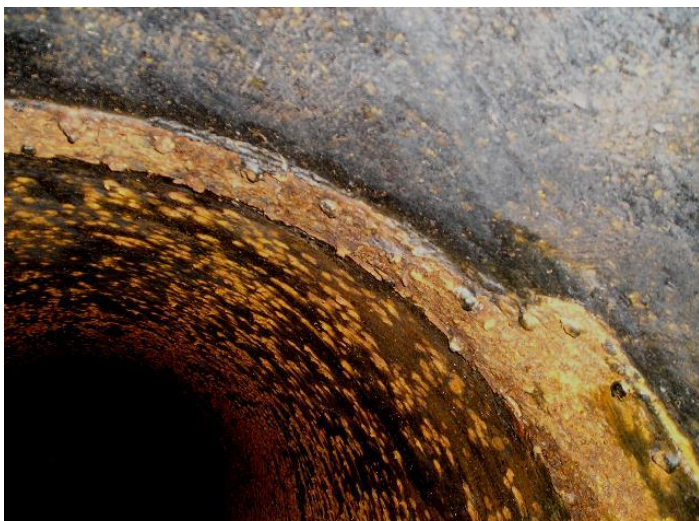
Persbuis 2 heeft een zeer slechte plek die gerepareerd moet worden. Deze plek is in het verre verleden al eens gerepareerd

maar alle bouten van de afdichtingsstrip zijn verrot en weggeroest.

Waarschijnlijk komt er hier lucht naar binnen zodat er geen vacuüm getrokken kan worden in de bemalingspomp. De uitstroomopening van pomp 2 is vervuild met zand en schelpen. Dit zullen we weg moeten halen voor betere inspectie. De persbuizen zien er over het algemeen redelijk uit. Bovenin is het nog goed in de teerverf/initol??? De onderste twee segmenten en de uitstroomdelen hebben een aantasting van vuil en roest. Er wordt geïnformeerd hoe eea behandeld moet worden en of het echt nodig is. We kunnen nu nog overal bijkomen omdat de Zuid- en Noorder sluis gerestaureerd wordt.

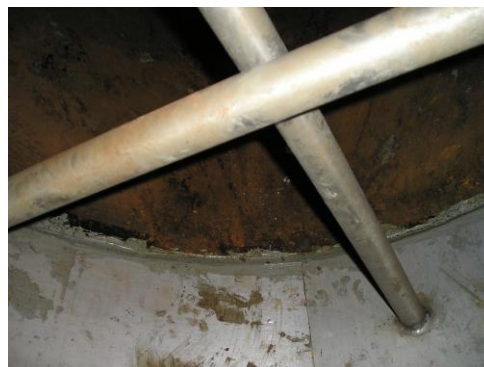
De afdichting van de gescheurde persbuis.

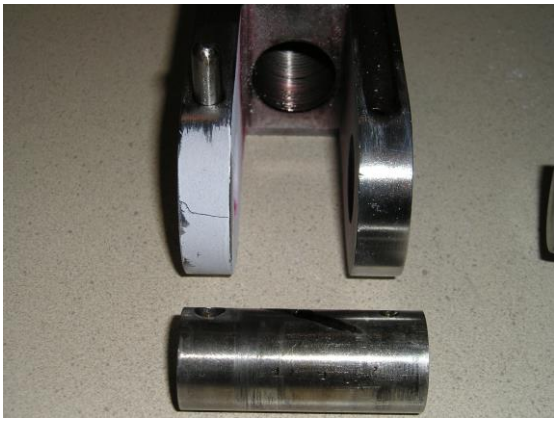
Febr 2006  
Machine 1 – Gaffelschade  
Machine fabriek de Boer

Reparatie onderdelen machine 1 loopt naar wens.  
Scheurtje in gaffel is gelast. Verwachting is eind maart alles terug.

De nokken met bussen en pennen van inlaatstoomkleppen van machine 1 zijn bij de firma de Boer voor reparatie. Over materiaalsoorten, speling en ruwheid zijn afspraken met deze firma gemaakt. Deze gegevens worden vastgelegd in het archief van de machines. Afspraak is dat in april 2006 de machine weer zal kunnen draaien.

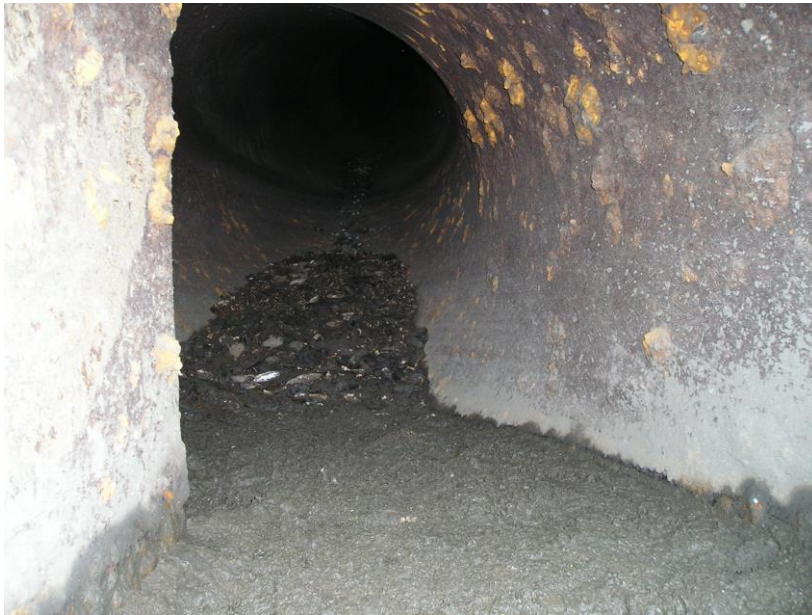
De uitgangen van de beide persleidingen onder aan de dijk zijn schoongemaakt. Drie kruitwagens blubber zijn er uitgeschept.

Jarenlange blubber

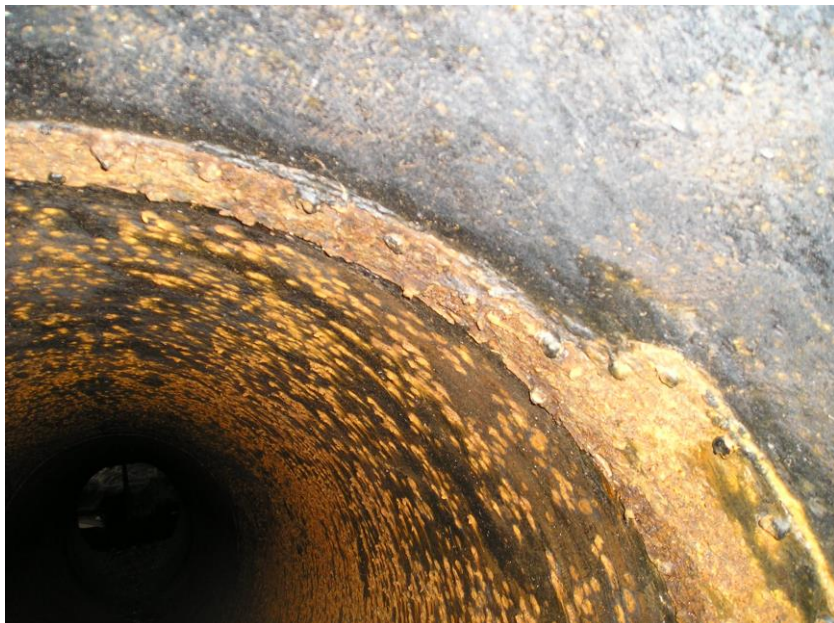
Scheur in persleiding geheel rondom  
Leiding diameter  
1200mm

De leiding vanuit de machinekamer door de dijk heen was verzakt door verkeer of te weinig steun.

Bij inspectie bleek dat net als bij pomp 1 de lekkages al in het verre verleden al eens waren gerepareerd. Nu is dit echter verrot waardoor lucht naar binnen treedt en er geen vacuüm in de pomp getrokken kan worden. Dit is namelijk nodig om het water via de zuigbuis naar de waaier op te zuigen. Er mogen dus geel lekkages zijn.

De afspraken voor het onderhoud aan de persbuizen (stralen, coaten en repareren) worden concreter. Maandag 20 maart is firma op bezoek geweest die de lekkage in de persbuis van pomp 2 gaat repareren.

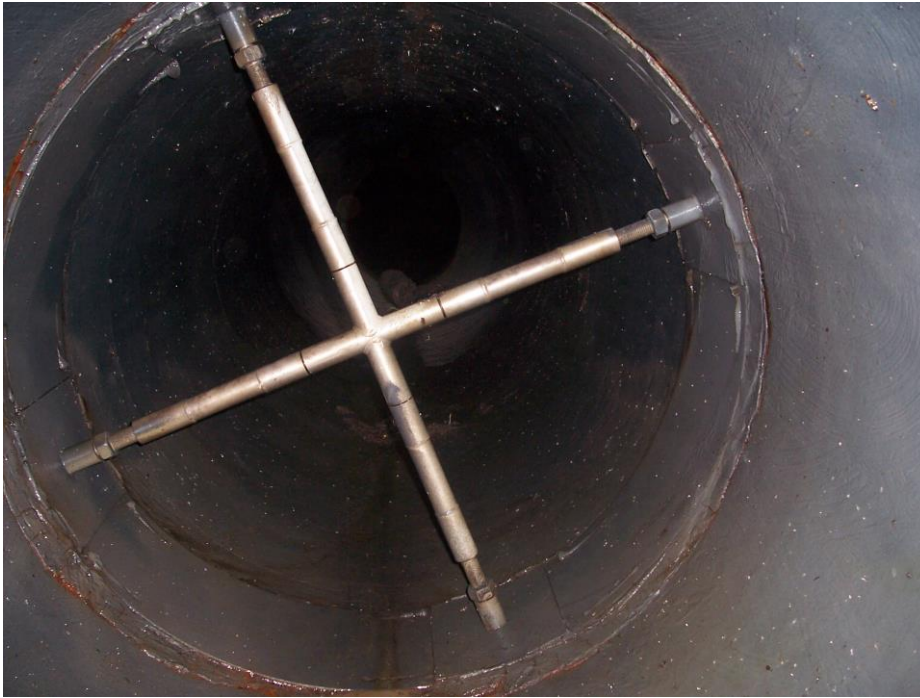
De afdichtingstrippen met speciale coating wordt met draadstangen tegen de buis aangedrukt

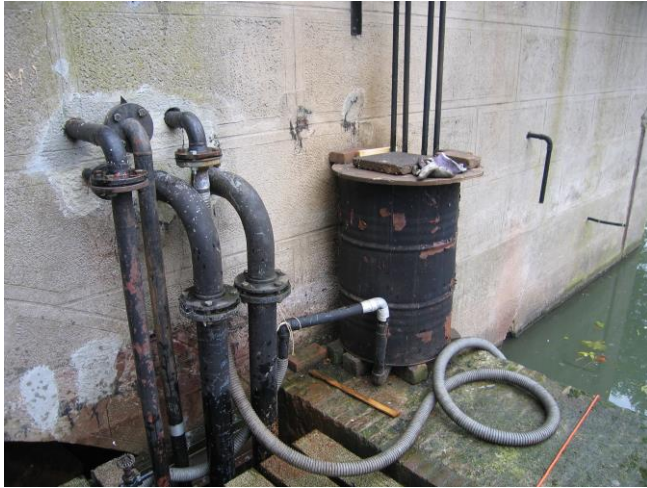
De noodreparatie van persbuis pomp 2 is verwijderd foto rechts waardoor de scheuren geheel rondom zichtbaar werden. Werkzaamheden worden met de uitvoerder van de sluisjes afgestemd.

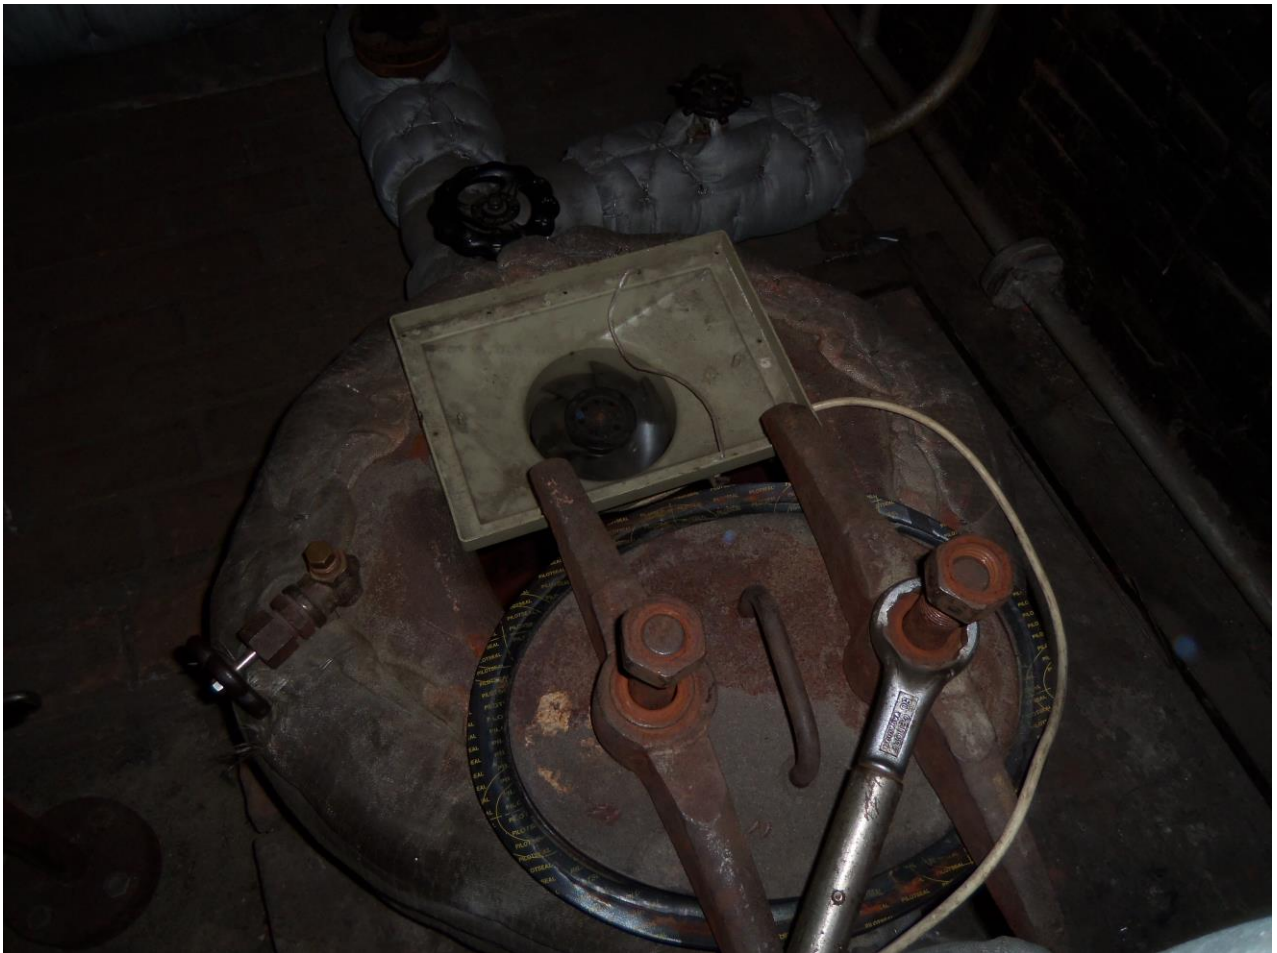
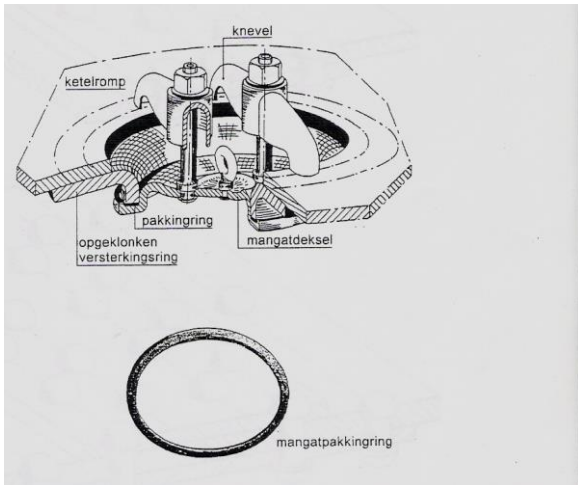
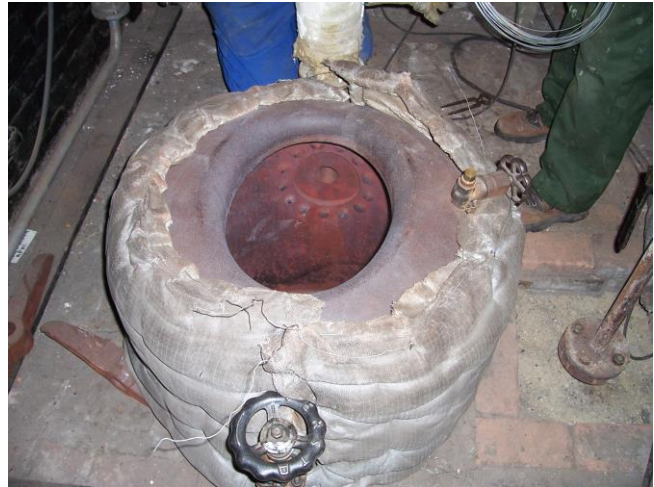
Het mangat van Ketel 1 is geplaatst met Topog pakking. Deze rubber pakking is geschikt voor deze druk en temperatuur en zou niet beschadigen indien wij de het mangat weer openen na stoken. We zullen dit beproeven.

Een mangat van dit type drukt zich door de stoomdruk zelf dicht mits de pakking goed zit.
