**Voor een ieder nogmaals de beste wensen voor 2006.**

2006 mrt

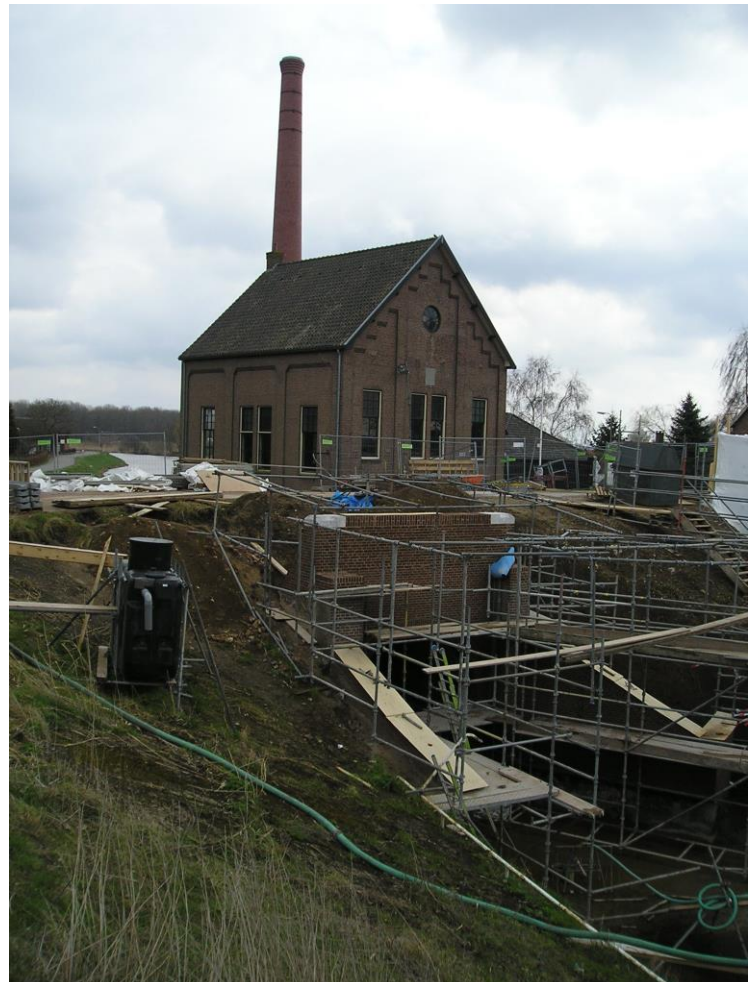
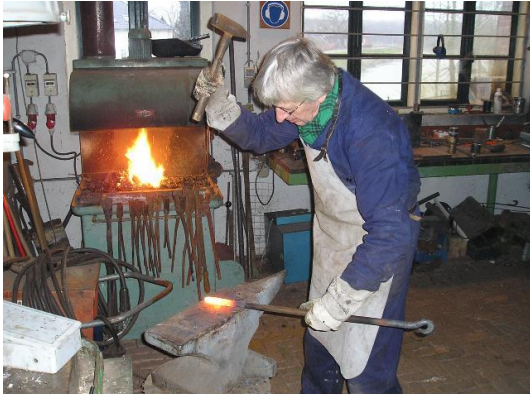
Er werd een damwand voor en achter het stoomgemaal ingetrild en daarna werd de put met pompen leeggemaakt waardoor alles zichtbaar werd zoals de uiteinden van de persbuizen van de pompen en de noordelijke sluis met de sluisdeuren.

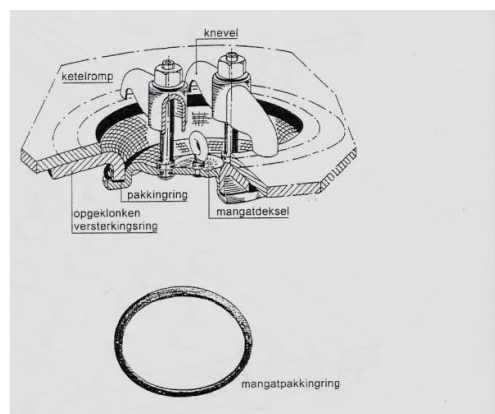
### Mangateksel en oude pakking links

Als proef gaan we het ketelmangat uittesten met een rubber pakking. Deze is bestendig voor stoom van 350 graden en een druk van 16 bar.

Het mangat zou dan na elke stop geopend kunnen worden opdat de ketel beter kan opdrogen, zonder dat de pakking beschadigd raakt.

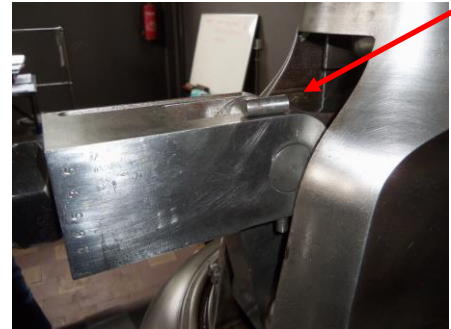
De pennen in Machine 1 zijn deels oorspronkelijk uit Machine 2 en hebben een te grote speling en slijtage in de bussen. Eea is/wordt opgemeten en vastgelegd in een meetrapport. Besproken wordt wat we nu verder gaan doen. (Nieuwe pennen en of bussen) Wel zal de machine weer beschikbaar zijn met het draaiseizoen.

De nokken met busen en pennen van inlaatstoomkleppen van machine 1 zijn bij de firma de Boer voor reparatie. Over materiaalsoorten, speling en ruwheid zijn afspraken met deze firma gemaakt. Deze gegevens worden vastgelegd in het archief van de machines. Afspraak is dat in april 2006 de machine weer zal kunnen draaien.

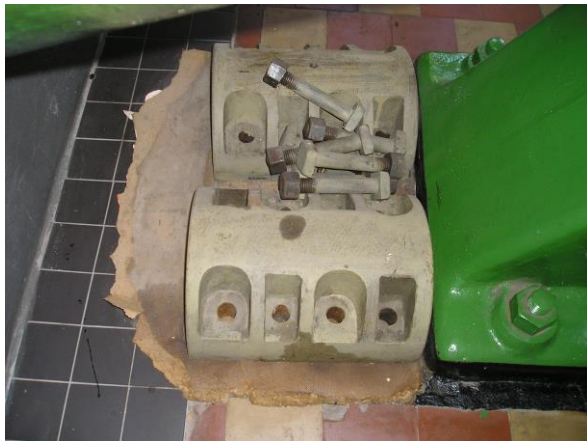
De stukken as van de bemalingspompen en de stoommachines ter plaatse van de koppeling zijn uit het vet gehaald voor een meetsessie van de uitlijning.

De gedemonteerde koppelingsdelen

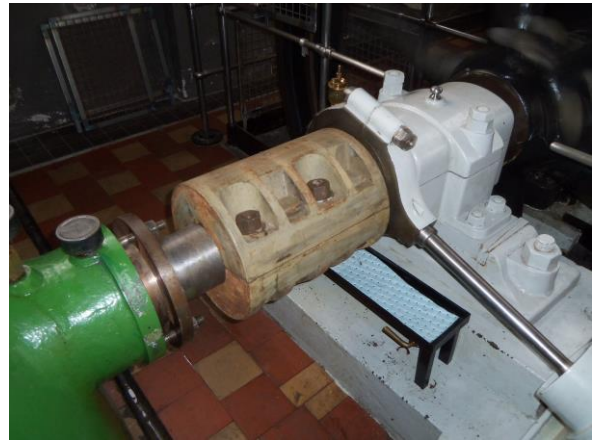
Gemonteerde koppeling

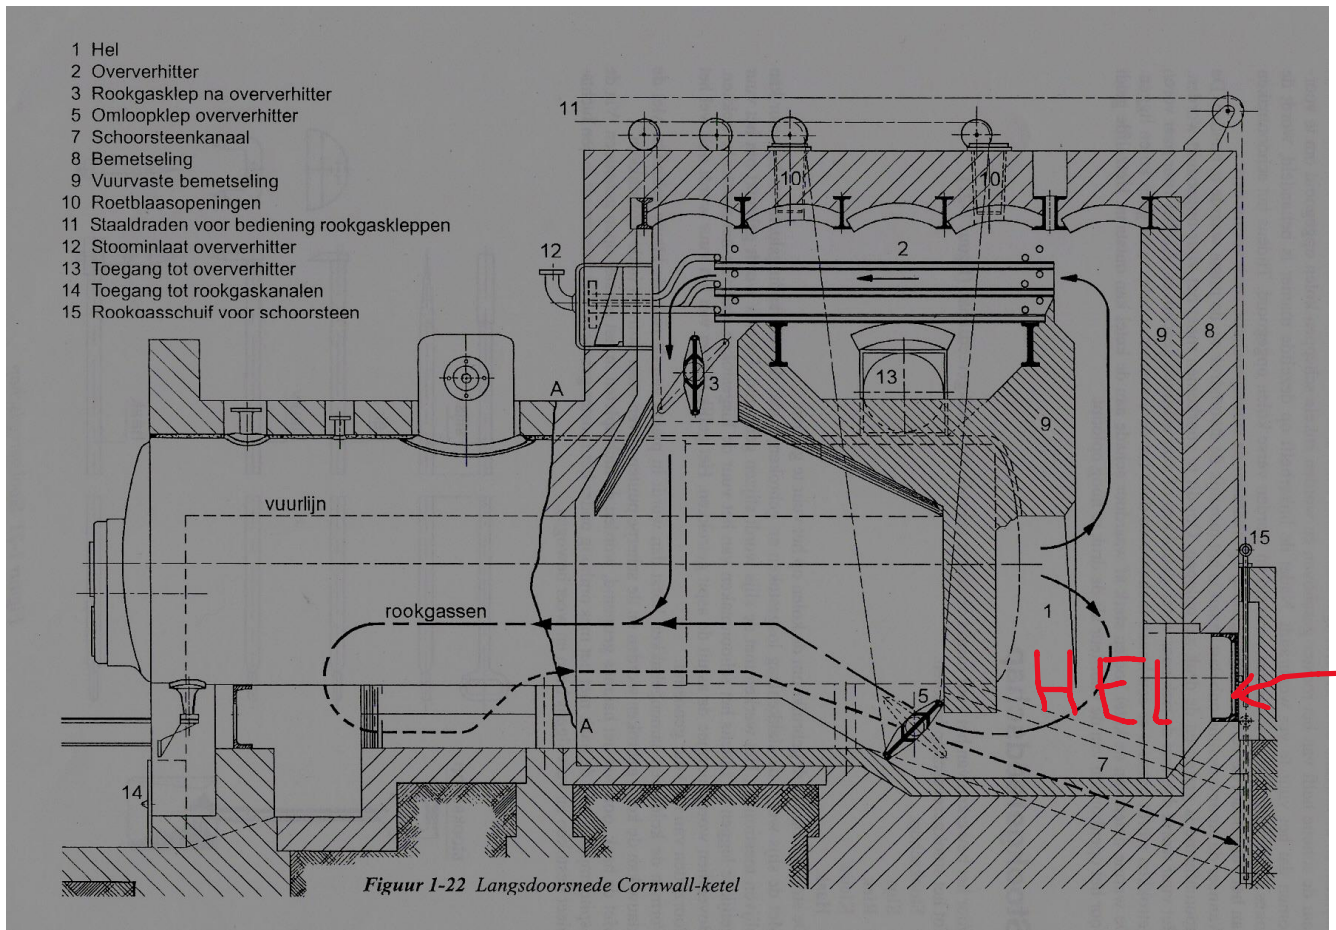
De hel (zie onder op tekening) van ketel 1 is schoon en weer dicht gemaakt.

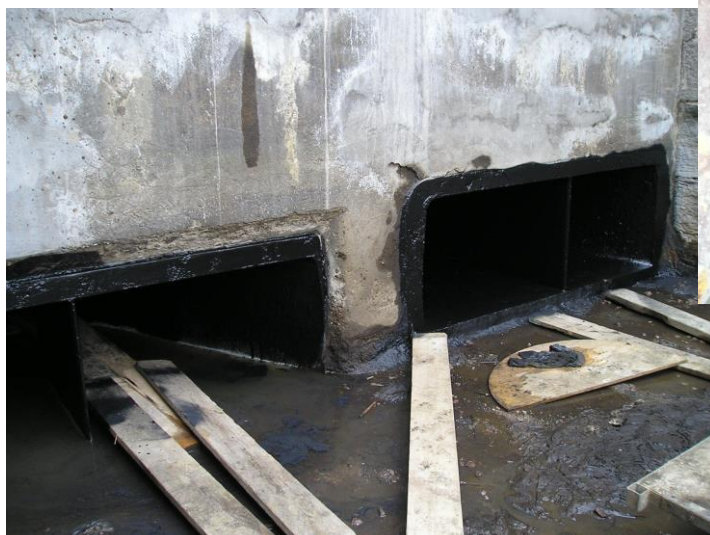
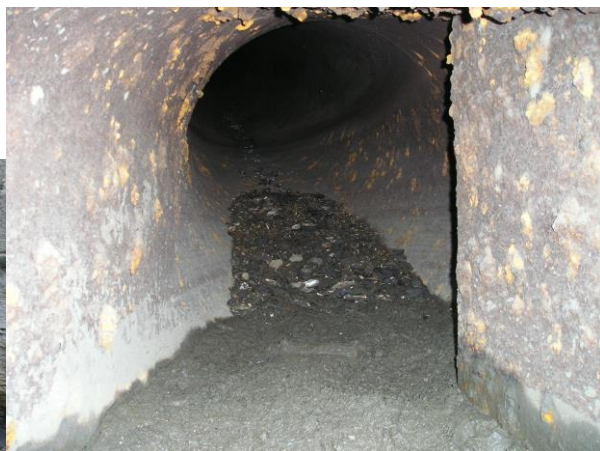
Waarschijnlijk komt er hier lucht naar binnen zodat er geen vacuüm getrokken kan worden in de bemalingspomp. De uitstroomopening van pomp 2 is vervuild met zand en schelpen. Dit zullen we weg moeten halen voor betere inspectie. De persbuizen zien er over het algemeen redelijk uit. Bovenin is het nog goed in de teerverf/initol??? De onderste twee segmenten en de uitstroomdelen hebben een aantasting van vuil en roest. Er wordt geïnformeerd hoe eea behandeld moet worden en of het echt nodig is. We kunnen nu nog overal bijkomen omdat de Zuid- en Noorder sluis gerestaureerd wordt.

De beide uitstroomopeningen zijn later ook weer in de coating gezet. Elke pomp heeft een dubbele uitstroom met een scheidngsschot.

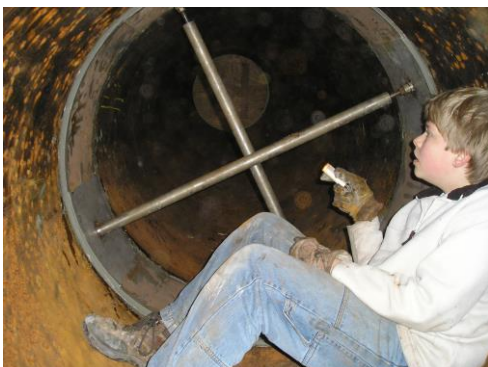
De afdichting van de gescheurde persbuis.

Scheur in persleiding geheel rondom  
Leiding diameter  
1200mm

Bij inspectie bleek dat net als bij pomp 1 de lekkages al in het verre verleden al eens waren gerepareerd. Nu is dit echter verrot waardoor lucht naar binnen treedt en er geen vacuüm in de pomp getrokken kan worden. Dit is namelijk nodig om het water via de zuigbuis naar de waaier op te zuigen. Er mogen dus geel lekkages zijn.

De afspraken voor het onderhoud aan de persbuizen (stralen, coaten en repareren) worden concreter. Maandag 20 maart is firma op bezoek geweest die de lekkage in de persbuis van pomp 2 gaat repareren.

De noodreparatie van persbuis pomp 2 is verwijderd foto rechts waardoor de scheuren geheel rondom zichtbaar werden. Werkzaamheden worden met de uitvoerder van de sluisjes afgestemd.

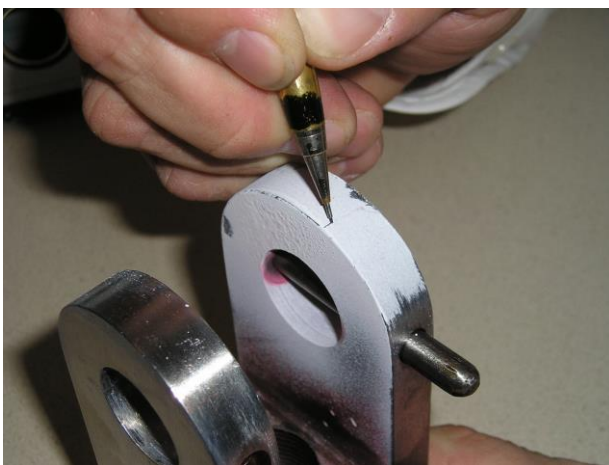
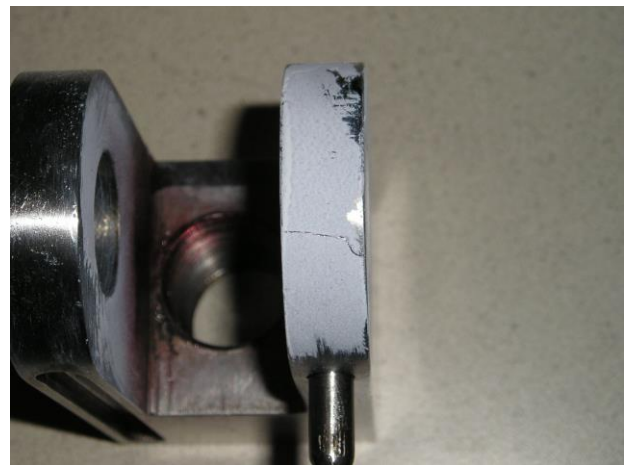
Febr 2006  
Machine 1 – Gaffelschade  
Machine fabriek de Boer

Reparatie onderdelen machine 1 loopt naar wens.  
Scheurtje in gaffel is gelast. Verwachting is eind maart alles terug.

De nokken met bussen en pennen van inlaatstoomkleppen van machine 1 zijn bij de firma de Boer voor reparatie. Over materiaalsoorten, speling en ruwheid zijn afspraken met deze firma gemaakt. Deze gegevens worden vastgelegd in het archief van de machines. Afspraak is dat in april 2006 de machine weer zal kunnen draaien.

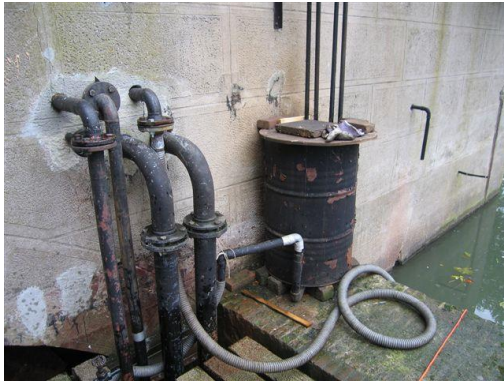
Op de foto twee dikke aanzuigleidingen voor koelwater condensor en twee dunne leidingen voor de plunjerpompen. Een derde dunne leiding is in gebruik voor de elektrische voedingpomp. Na een half jaar onder water is het een bonk roest en aangroei.

een zuigklep die uiteraard vrij moet blijven van vervuiling.

De zuigleidingen van de voedingpompen zijn van de opbergplek op het keteldak afgehaald om te schilderen.

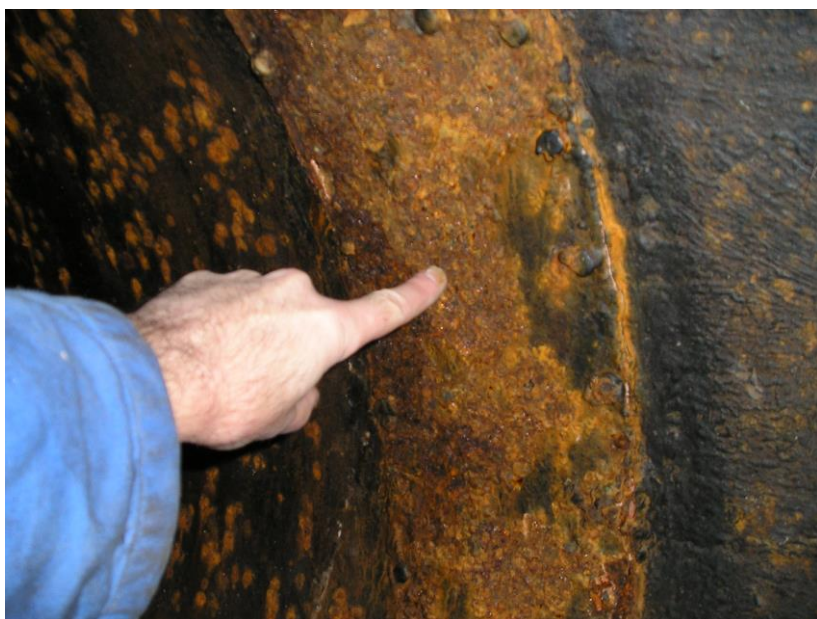
De leiding vanuit de machinekamer door de dijk heen was verzakt door verkeer of te weinig steun.
